Monitoraggio delle biocenosi marine presso il Comune di Borgio Verezzi

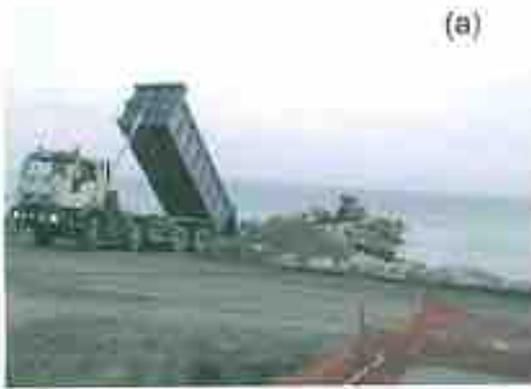
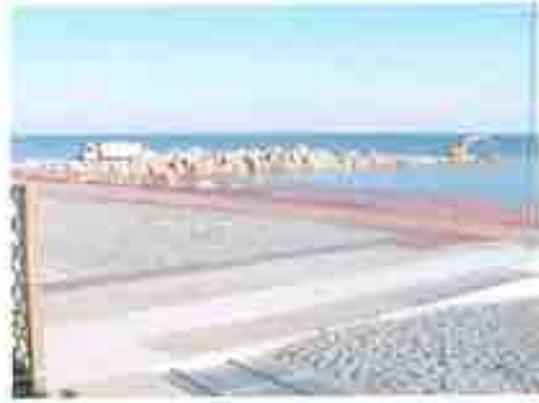
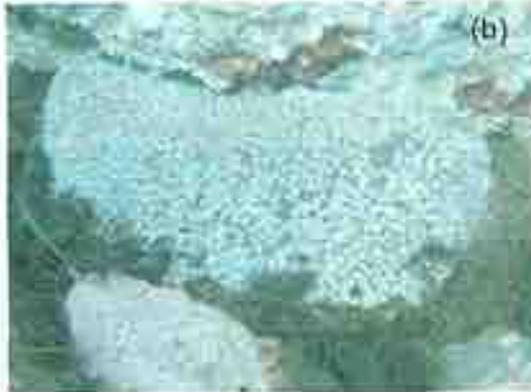
(c)
