Indagini sulle biocenosi marine presenti nei siti “Porto di San Michele” e “Seno di Pagana”

Novembre 2010

Indagini e relazione a cura di: Andrea Molinari
Nicola Bonel
Marco Cassola
Tiziana Cosmai

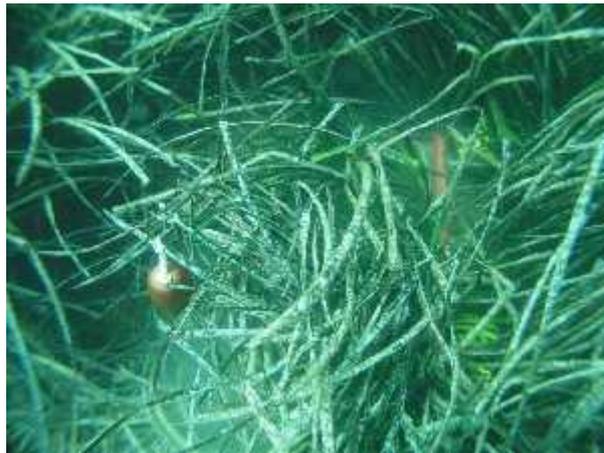
Figura 3: quadrato 40 x 40 posizionato sul fondale

All'interno di ciascun intervallo batimetrico sono state condotte tre repliche di conteggi di densità. Il conteggio dei fasci fogliari è stato fatto con riquadri metallici della dimensione di 40x40cm (Figura 3). La stima è stata successivamente riportata alla superficie standard di 1 m². Durante l'esplorazione subacquea dei transetti ci si è orientati mediante l'uso di bussole subacquee. La valutazione del ricoprimento, effettuata indipendentemente da due biologi subacquei, ha permesso di avere una stima del ricoprimento in percentuale della prateria rispetto al fondale marino (per poter utilizzare un unico valore nel calcolo della densità relativa, il ricoprimento percentuale è stato mediato).
